UN ARCHITETTO "IN VISTA"

E' di Vico Magistretti una delle architetture italiane più belle realizzate in calcestruzzo faccia-vista.

Intervista all'ingegnere Giuseppe Biondi, responsabile dell'intervento di restauro conservativo.

Cantiere: Condominio, Milano

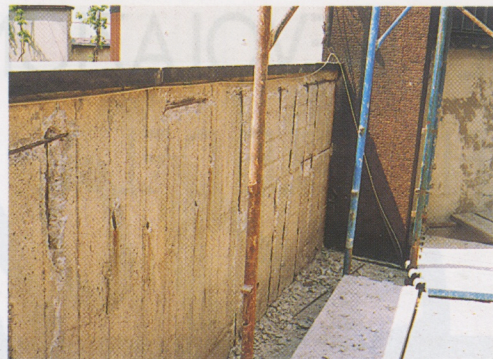
FOTO 1

La facciata in cls (foto 1) evidenziava sintomi di carbonatazione, ovvero il fenomeno di reazione della calce libera prodotta dall'idratazione del cemento con l'anidride carbonica dell'atmosfera.

La carbonatazione riduce l'efficacia del calcestruzzo quale mezzo protettivo per i ferri d'armatura, provocando quindi il degrado dell'intera struttura. Questo fenomeno era esteso su circa il 20% della facciata e soprattutto ai piani superiori, maggiormente sottoposti alle intemperie.

L'intervento è stato eseguito in due tempi: una prima fase ha riguardato la demolizione delle parti di calcestruzzo in distacco o non dotate di sufficiente resistenza o coerenza, fino ad arrivare a una superficie di aggrappo solida e sana. La ricostruzione è stata eseguita in un secondo momento con l'uso di materiali altamente tecnologici, compatibili con il cls originario e in grado di garantire un'adeguata protezione.
